AUDIÊNCIA PÚBLICA VIRTUAL

RESIDENCIAL RESIDENCIAL IPÊ

RELATÓRIO DE IMPACTO DE VIZINHANÇA – RIVI
PARCELAMENTO DE SOLO
MATRÍCULA 162.521 2ª CRI-DF

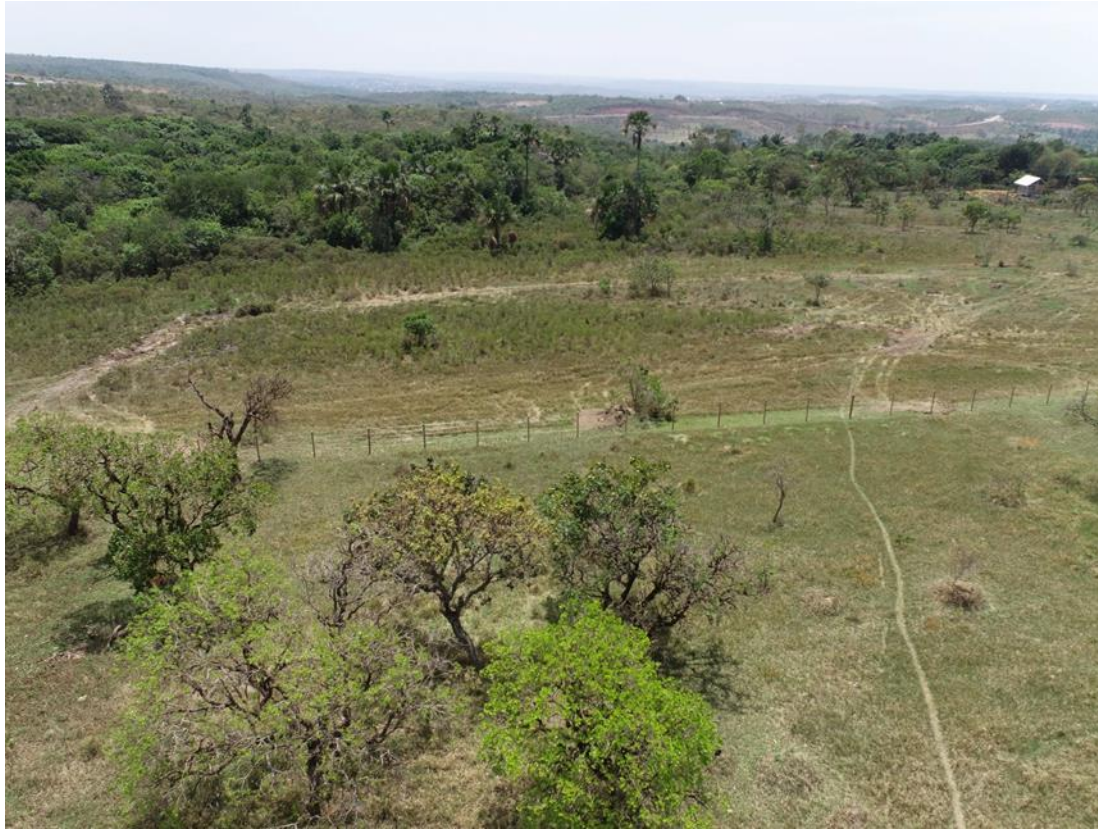
Pastagem com árvores isoladas à frente e campo sujo úmido antropizado após o cercamento. Vereda e Mata de Galeria ao fundo
