# **ESTUDO DE IMPACTO AMBIENTAL – EIA PARCELAMENTO DE SOLO URBANO HIBISCO**

## **VOLUME III – TOMO 1 DIAGNÓSTICO AMBIENTAL DO MEIO FÍSICO Revisão 01**

| TÍTULO DO DOCUMENTO:<br><b>ESTUDO DE IMPACTO AMBIENTAL – EIA<br/>VOLUME III – TOMO 1 - DIAGNÓSTICO AMBIENTAL DO MEIO FÍSICO</b> | | | | | |
| NÚMERO DO DOCUMENTO:<br><b>006101-310RT-001</b> | | | | | REVISÃO:<br><b>01</b> |

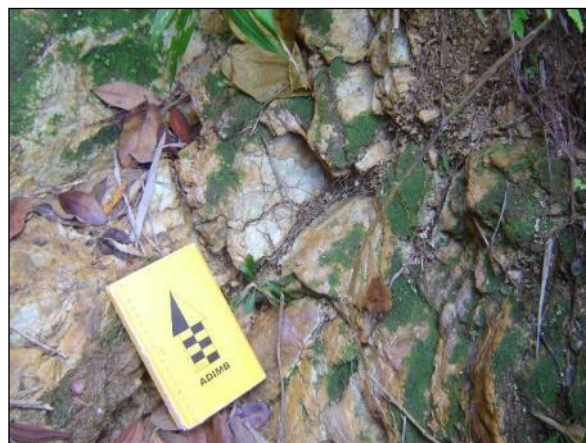
Foto 3.19: Detalhe da rocha no local. Observa-se os pontos de humidade nas fraturas.

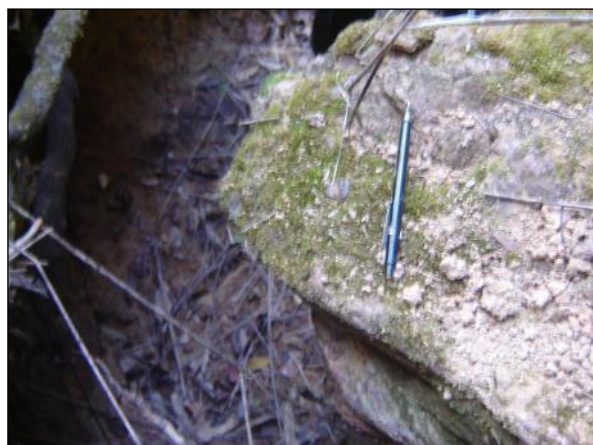
Foto 3.20: Local na drenagem onde se observa solo úmido apesar da época de seca (UTM 204.534/8.248.283).

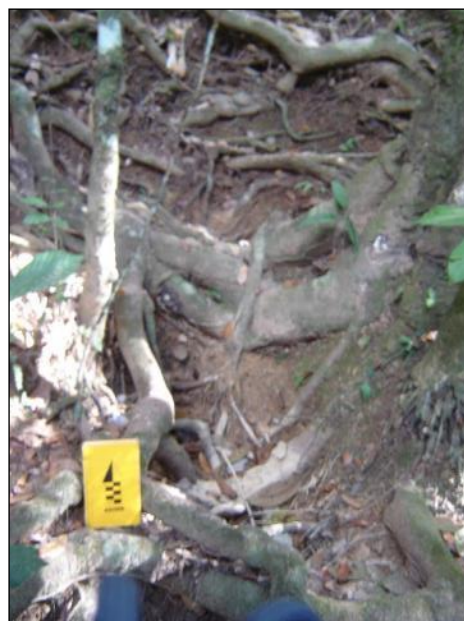
Foto 3.21: Local onde as raízes formam pequenas depressões com acúmulo de água devido à infiltração (UTM 204.537/8.248.290).

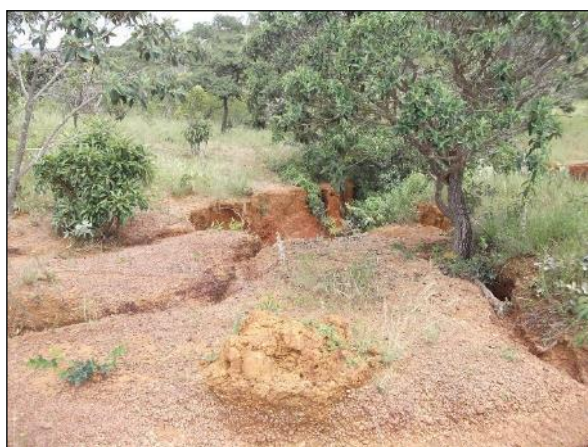
Foto 3.26: Forte erosão provocada por deficiente drenagem superficial (UTM 204.460/8.248.575).

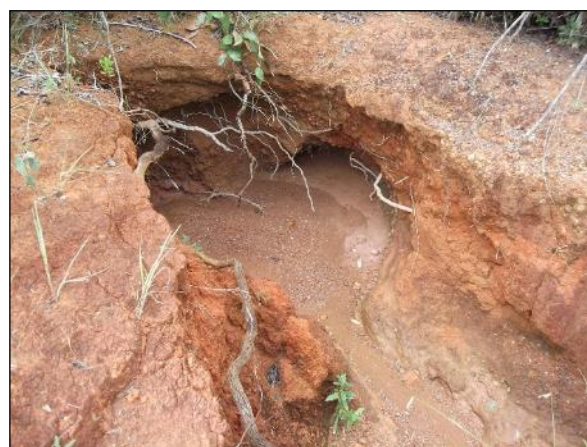
Foto 3.27: local de início de voçoroca (UTM 204.428/8.248.527).
